Untersuchungen zum Materialzustand

Stefan Brüggerhoff

Beispiel: Landschaftspark Duisburg, Kraftzentrale

„ Aktionsplan für den nachhaltigen Umgang mit Industriedenkmälern“; Workshop 3: „Erfassung und Bewertung des Zustandes eines Industriedenkmals – Intention, Planung und Umsetzung“; Bochum, 8. Februar 2011

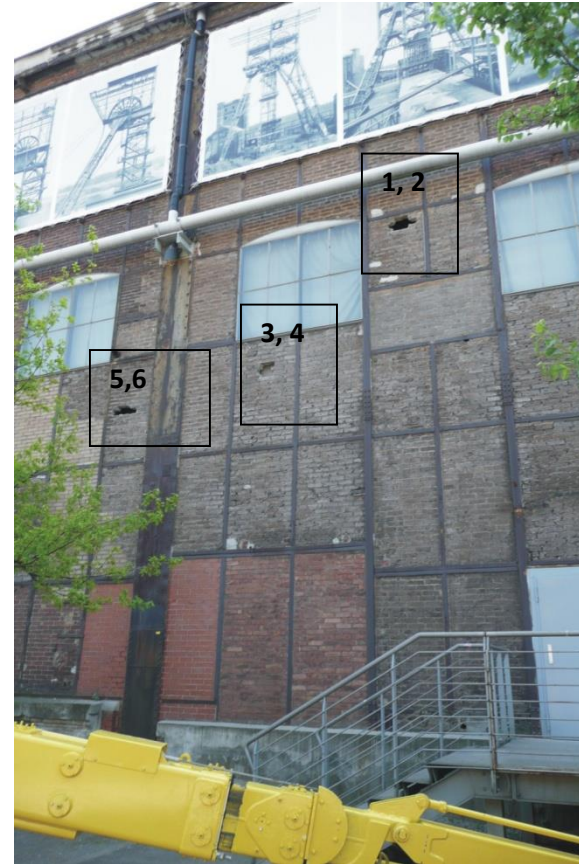
Untersuchung der verbauten Schlackensteine und Mörtel

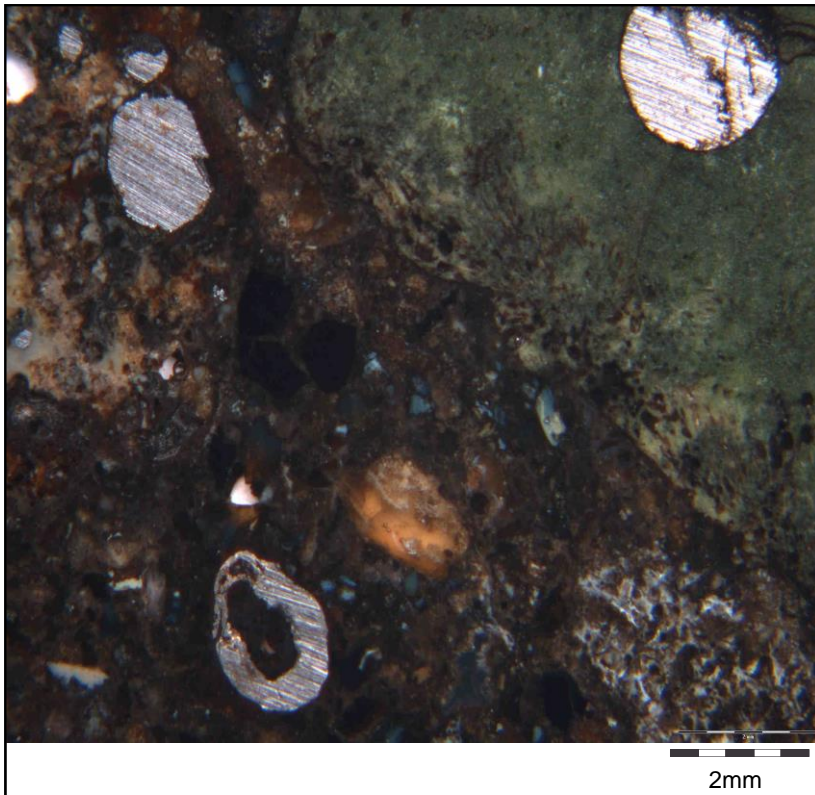
Schlackenstein Probe 1, Nordseite Feld 6 (SM 1); schräges Auflicht;
Metalleinschlüsse in dem Schlackenstein (hellgraue Einschlüsse mit Riefen).

Probe	Beschreibung	Foto
1 Schlackenstein Nordseite, Feld 6 ca. 6 m Höhe; Schadensklasse SM 1 (Festigkeit: leicht porös/brüchig)	Bei dem Schlackenstein handelt es sich um ein Konglomerat aus Schlackenbestandteilen, die folgenden Mineralbestand aufweisen (in abnehmender Reihenfolge): Akermanit [Ca ₂ Mg(S ₂ O ₇)], Quarz [SiO ₂], Calcit [CaCO ₃], Larnit [Ca ₂ (SiO ₄)] Zusätzlich wurde Gips [CaSO ₄] identifiziert. In unregelmäßiger Anordnung sind metallische Einschlüsse zu erkennen(siehe Foto 11). Das Gefüge zeigt nur wenige Mikrorisse.	10 und 11
3 Schlackenstein Nordseite, Feld 6 ca. 9 m Höhe; Schadensklasse SM 2 (Festigkeit: mittel porös/brüchig)	Bei dem Schlackenstein handelt es sich um ein Konglomerat aus Schlackenbestandteilen, die folgenden Mineralbestand aufweisen (in abnehmender Reihenfolge): Akermanit [Ca ₂ Mg(S ₂ O ₇)], Quarz [SiO ₂], Calcit [CaCO ₃], Aragonit [CaCO ₃ - Modifikation], Dolomit [Ca(Mg,Fe)(CO ₃) ₂], Baryt [BaSO ₄] Zusätzlich wurde Gips [CaSO ₄] identifiziert. In unregelmäßiger Anordnung sind metallische Einschlüsse zu erkennen Das Gefüge lässt bis in eine Tiefe von 30 mm Mikrorisse erkennen.	12

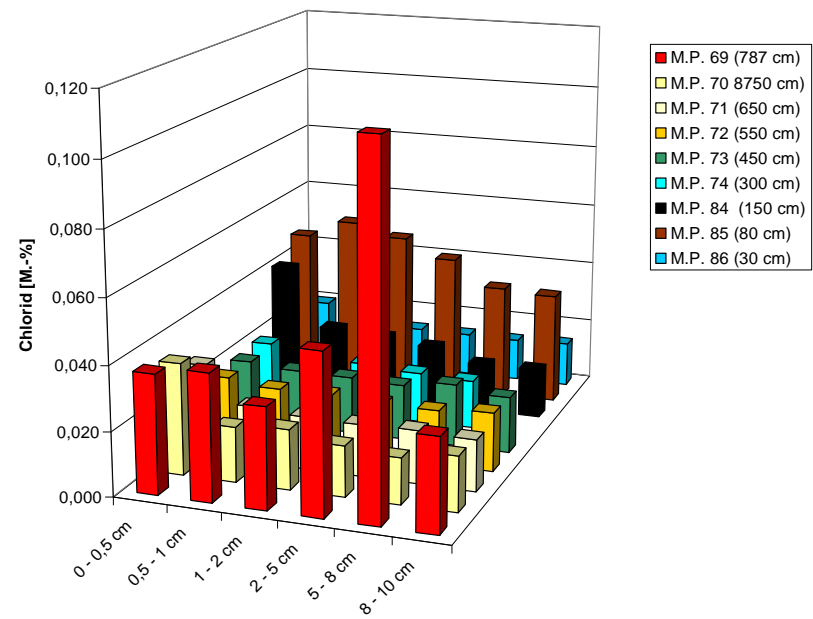
Kammgebäude Schutzgaserzeugeranlage
Südseite Außen

Verteilung von Salzen über die Gebäudehöhe und die Eindringtiefe
