## Pflegeplan am Beispiel des Landschaftsparks Duisburg-Nord [1]

Autoren:

Jens Daube

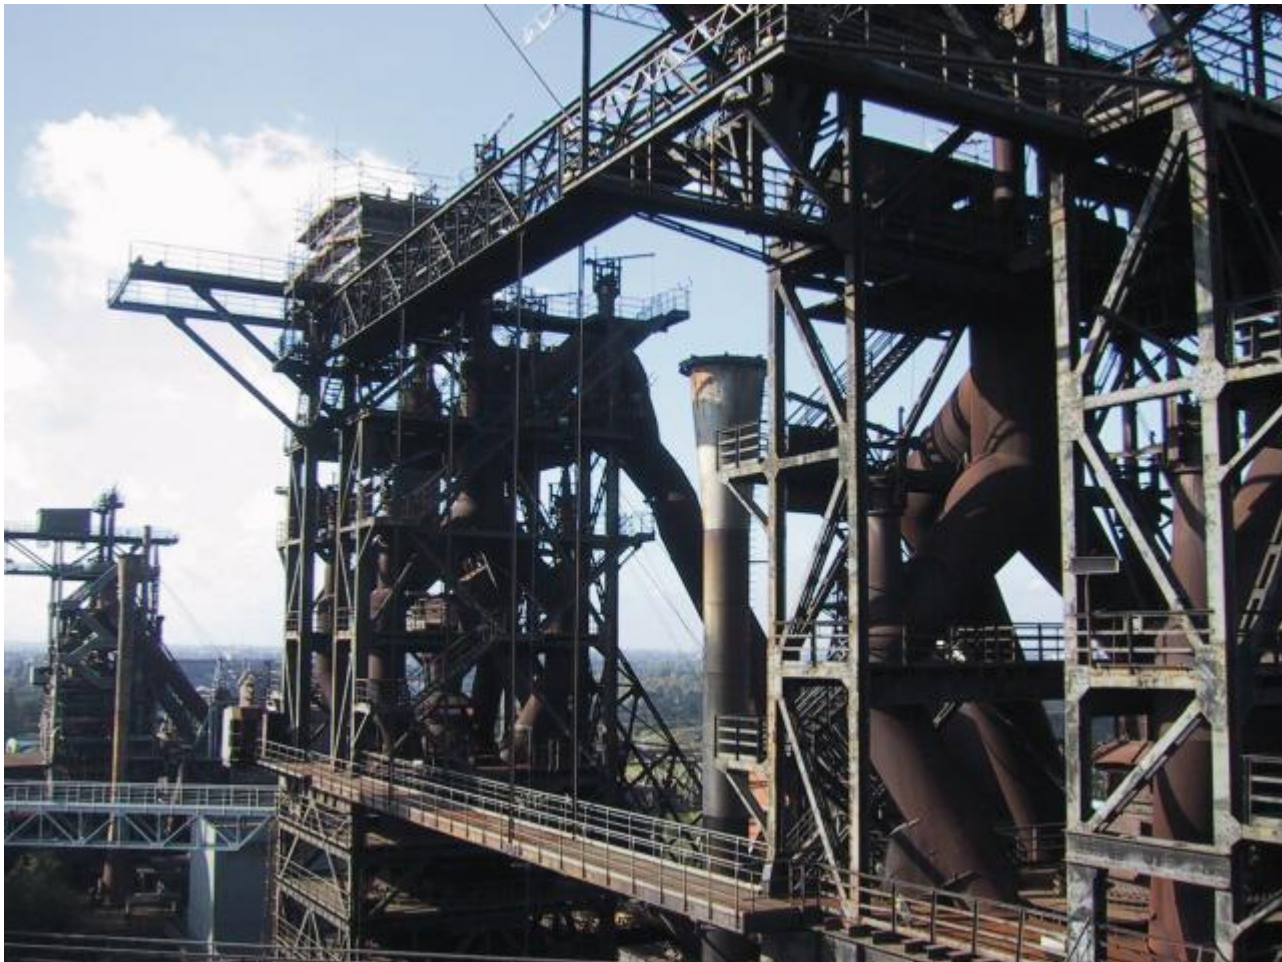
Übersicht über die Hochofengruppe, Landschaftspark Duisburg-Nord  
Bildurheberrechte: planinghaus architekten BDA

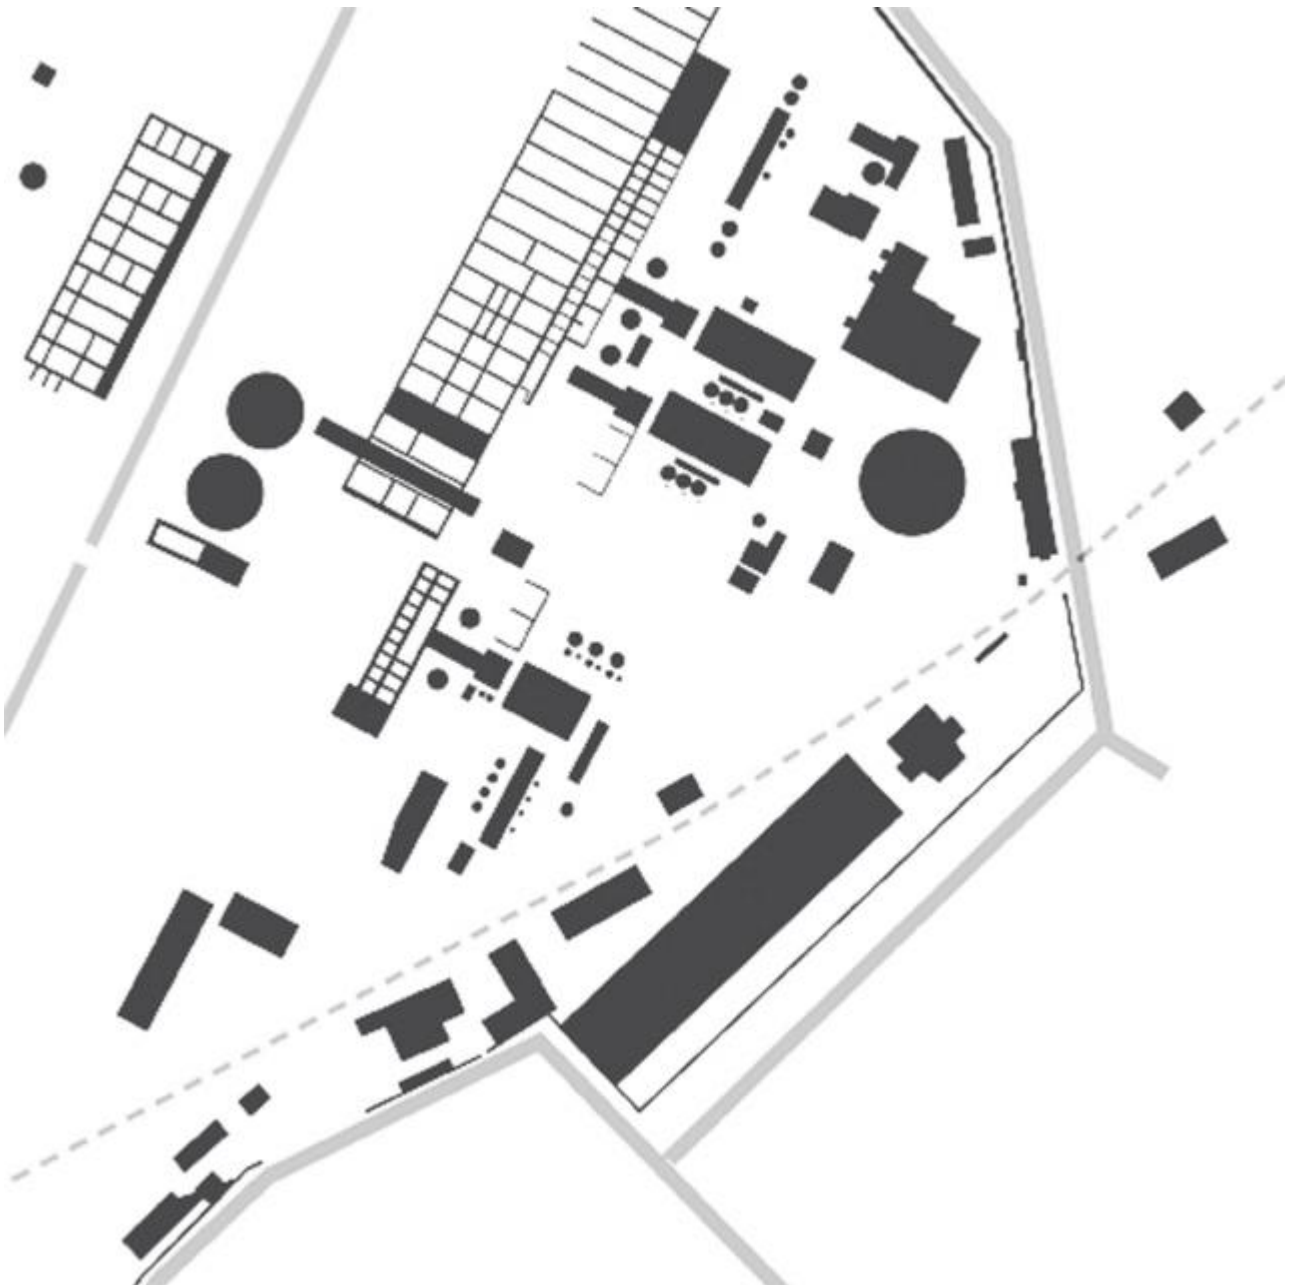
Auf diese Weise wurden für die etwa 90 im Landschaftspark vorhandenen denkmalgeschützten Objekte umfangreiche Informationen erarbeitet. Das Kernstück dieser Datensammlung und die schlussendliche Handlungsanweisung stellt der so genannte Prioritätenplan dar, in dem die wichtigsten Informationen objektbezogen und vergleichend zusammengestellt sind. Bewertet wurde der Zustand der Objekte und ihrer verschiedenen Baugruppen im Hinblick auf die Gefährdungen der Stand- und der Verkehrssicherheit sowie auf die allgemeine Schadhaftigkeit. Schäden der Dringlichkeitsstufen I und II wurden dabei im Prioritätenplan explizit verzeichnet. Weiterhin wurden Aussagen über einen sinnvollen Zyklus für zukünftige Revisionen gemacht und Sachverhalte, die unmittelbaren Handlungsbedarf erzeugten, hervorgehoben.

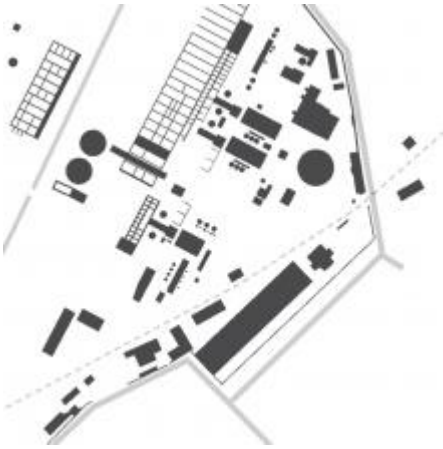
Lageplan mit der Verortung aller 90 Objekte des Pflegewerks  
Bildurheberrechte: planinghaus architekten BDA

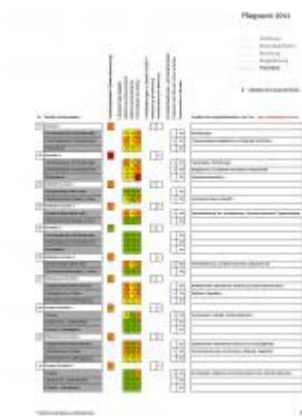
Prioritätenplan als gewichtete Handlungsanweisung für das Pflegewerk Hochbau  
Bildurheberrechte: planinghaus architekten BDA

Der Prioritätenplan hat sich im Laufe des vergangenen Jahrzehnts zum zentralen Steuerungsinstrument für das Unterhaltsmanagement entwickelt. Diese Feststellung gilt insbesondere für alle bisher nicht nachgenutzten bzw. aufgrund ihrer Beschaffenheit auch nicht nachnutzbaren Objekte. In den Jahren 2005, 2011 und 2014 erfuhr der Prioritätenplan jeweils eine Aktualisierung, in die alle Veränderungen der betrachteten 90 Objekte eingearbeitet wurden. Zudem
